Cantidad de cemento extruido en coronas sobre implantes con un abutment modificado a diferentes profundidades de surco peri-implantar

Extruded amount of cement crowns on implants with a modified abutment to different depths of peri-implant sulcus

Citar como: Mesa LM, Oviedo OD, Mendoza W, Parra DY, Cubides JA. Cantidad de cemento extruido en coronas sobre implantes con un abutment modificado a diferentes profundidades de surco peri-implantar. Journal Odont Col. 2015;8(15):54-59

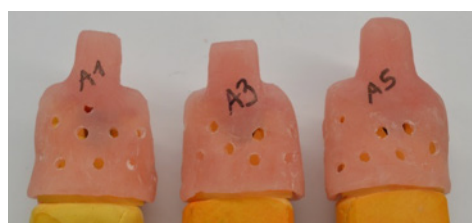
Figura 2
Cubetas individuales

El tipo de estudio fue experimental *in vitro*. Se usaron cuarenta y dos modelos con análogos de 4.1 mm de diámetro (Imeti®), en la posición de incisivo superior derecho. Se realizaron modelos estándar con simulación de tejido blando (Gingifast elastic, Zhermack®) y profundidad de surco a 1, 3 y 5 mm (Figura 1) a los cuales se les tomó impresiones definitivas con silicona de adición (Panasil putty soft, Panasil initial contact light, Kattenbach®) y cubetas individuales en acrílico de autocurado; (Veracril, New sthetic®) para cada modelo, se realizó el vaciado en yeso tipo IV (Silky-Rock, Whip Mix®). (Figura 2)

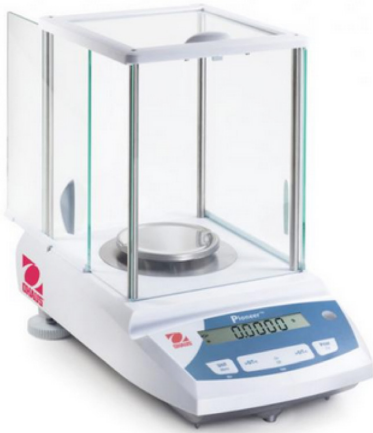
Figura 5
Balanza electrónica OHAUS serie Pioneer.

Se pesaron todas las UAPC registrando el peso pre-cementación (balanza electrónica OHAUS serie Pioneer). (Figura 5) Las cofias se llenaron en su totalidad con cemento, donde se verificó que no quedaran burbujas al momento de dispensarlo.

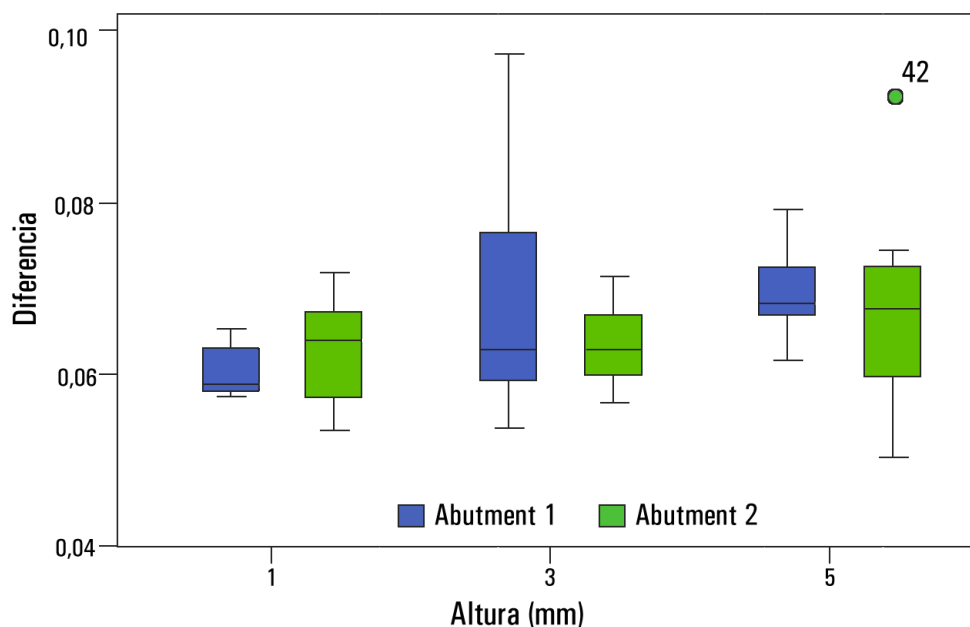
Figura 6.
Diferencias de peso en gramos de la UAPC pre y post cementación.

Teniendo en cuenta la necesidad de identificar si el abutment modificado con una perforación retiene mayor cantidad de cemento que un abutment estándar, se identificó que el abutment perforado a 3mm de profundidad de surco retuvo mayor cantidad de cemento con un promedio total en la diferencia de pesos de 0,06938gr. que el abutment estándar a 3mm de profundidad donde el promedio fue de 0,0637gr.

Seguido por el abutment perforado a 5 mm de profundidad de surco con un promedio total en la diferen-

cia de pesos de 0,0697gr comparado con el abutment estándar a 5 mm de profundidad donde el promedio total de la diferencia de pesos fue de 0,068gr.

Se observó que el abutment estándar de 1 mm de profundidad de surco retuvo más cemento con un promedio total en la diferencia de pesos de 0,0628gr comparado con el abutment perforado a 1 mm de profundidad de surco con un promedio total de 0,06078gr. En cuanto a la profundidad del surco periimplantar, no hay diferencias estadísticamente significativas en la cantidad de cemento extruido.

Con un nivel de confianza del 95% se concluye que hay diferencias significativas ($p < 0.05$) en promedio entre las medidas pre y post cementación entre los abutment.
